Comunitat del Carrer Rubinstein N° 2, Barcelona.

Informe sobre humitats produïdes per mal estat de la coberta.

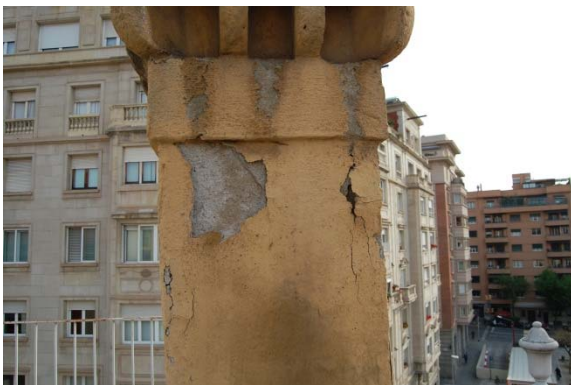
1. Hi ha desperfectes visibles i superficials al revestiment de les xemeneies de ventilació (foto1)
2. Humitats en punts localitzats, a prop dels baixants de coberta i en cantonada degut en part al deteriorament puntual de la impermeabilització de la coberta i en part a que una zona de la construcció no te cambra d'aire i es difícil evitar humitats ja sigui per condensació o per capil·laritat. (foto2 i 3)
3. Fissures aparents en l'ampit del mur de la façana principal en la zona de cantonada (foto 4), ja contemplades en informes anteriors i en la ITE realitzada, Expedient 201500174.
4. Desperfectes superficials a l'acabat de coberta. (foto 5)

Foto 1. Desperfectes en el revestiment

1. Reparació de la impermeabilització deteriorada de la coberta de l'àtic, per tal de garantir la correcta impermeabilització i eliminar les filtracions d'aigua.
2. Reparació del revestiment de la xemeneia de ventilació.
3. Es recomana realitzar un manteniment periòdic de les zones puntuals mes conflictives, juntes i trobades entre ampit de façana i terra de la coberta.
4. Part de l'edificació no disposa d'aïllament tèrmic ni envà interior, el que provoca l'aparició d'humitats per capil·laritat i per condensacions interiors. Pel que es recomana corregir aquestes deficiències per tal garantir unes correctes condicions d'habitabilitat.

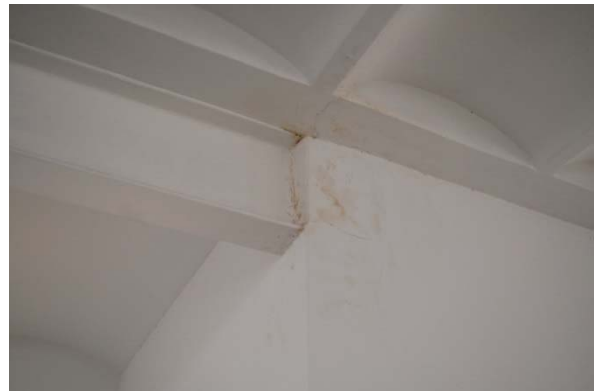
Foto 2 Humitats localitzades al sostre

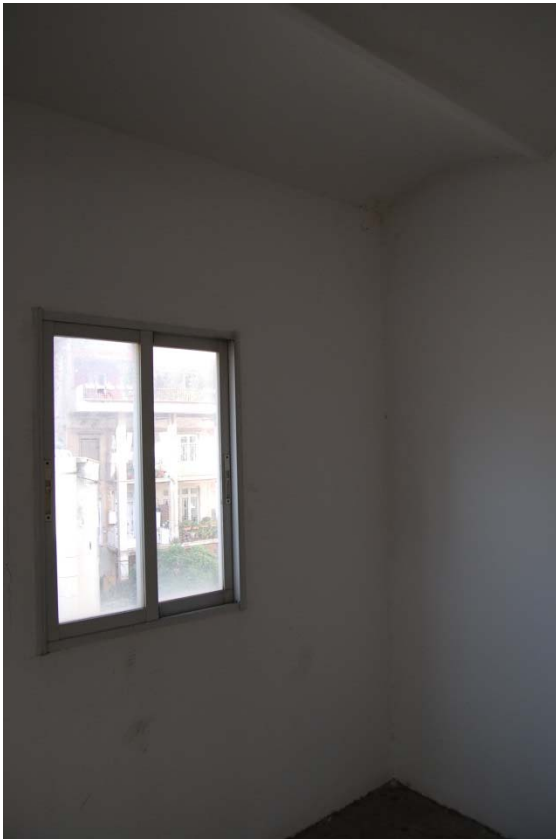
Foto 3 Humitats localitzades a les parets

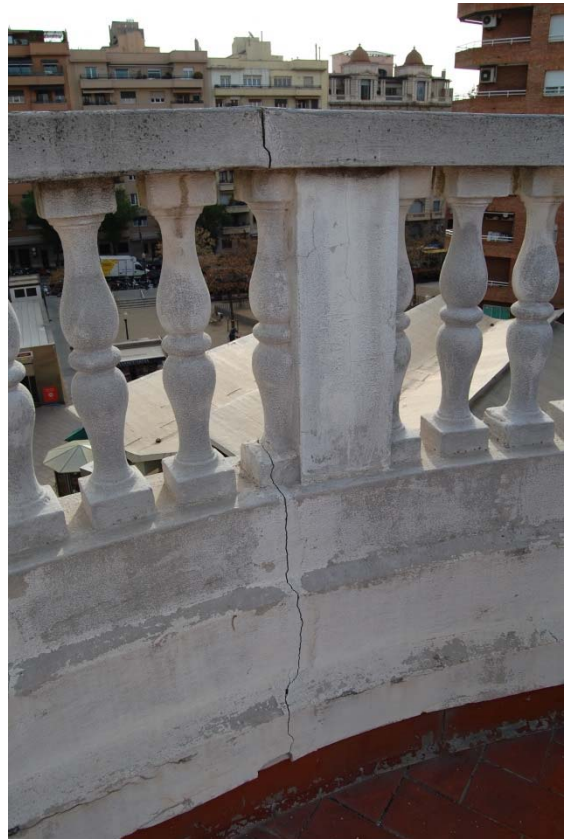
Foto 4 Esquerdres en barana i balaustrada

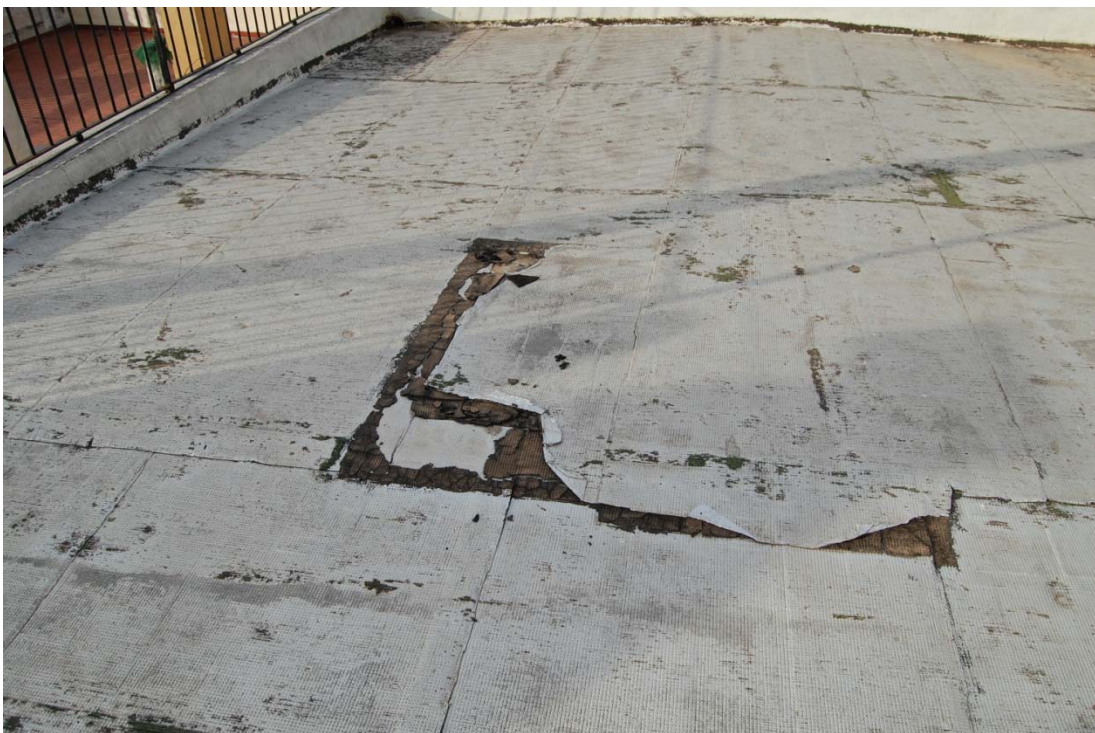
Foto 5 Deteriorament important de la llàmina impermeable de la coberta
